COMMUNIQUÉ DE PRESSE

CONSÉQUENCES DES INTEMPÉRIES SUR LE RÉSEAU EN NOUVELLE-AQUITAINE

Bordeaux, le 4 février 2021

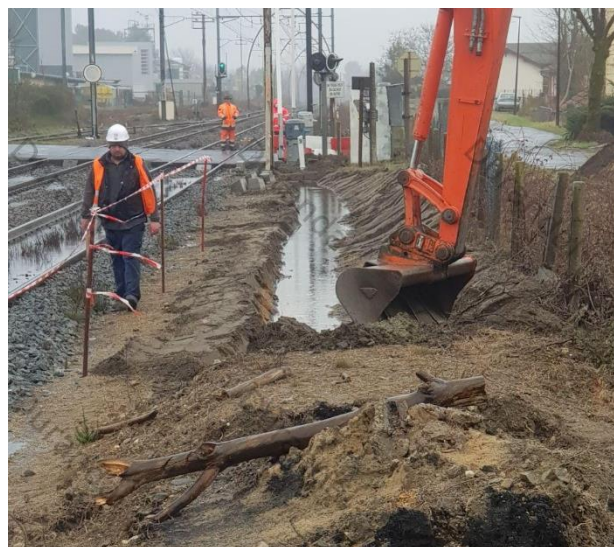
Depuis le 25 janvier, la voie ferrée dans le secteur de Rion des Landes est inondée, nécessitant la pose de ralentissements. Dimanche 31 janvier, les circulations ont dû être interrompues entre Morcenx et Dax, affectant les dessertes Bordeaux-Hendaye et Bordeaux-Tarbes.

Le trafic est toujours soumis à des limitations de vitesse à 10 km/h. Une expertise hydraulique a révélé la nécessité d'intervenir sur une buse. L'organisation des travaux est en cours. La situation est suivie par les équipes de SNCF Réseau dans la mesure où de nouvelles précipitations sont attendues. La nappe phréatique se maintient toujours à un niveau élevé, rendant pour l'instant difficile une prévision de retour à la normale.

Grâce à l'intervention rapide des équipes de SNCF Réseau, d'une entreprise qui intervenait sur un chantier à proximité et des pompiers, qui ont réalisé des opérations de pompage, la circulation a pu reprendre progressivement en fin d'après-midi.

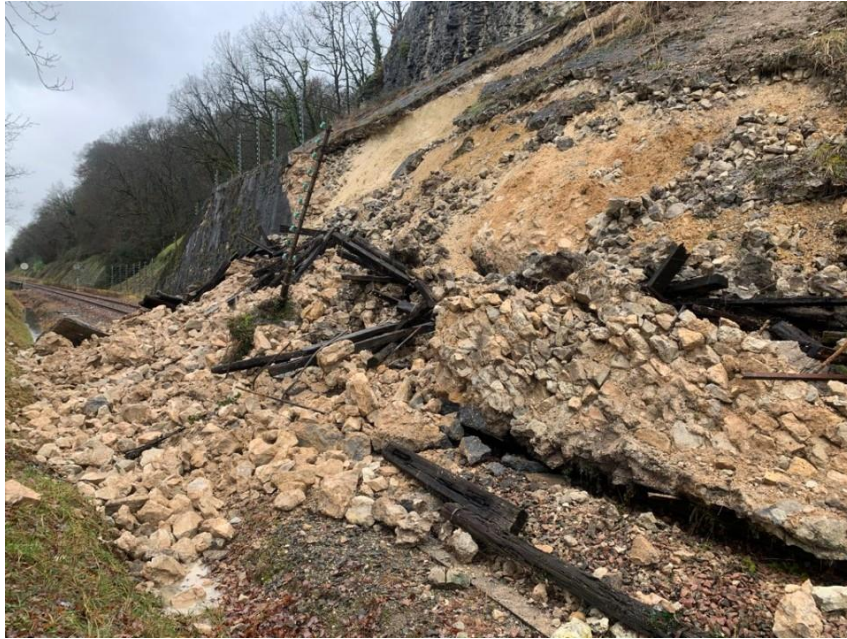
Lundi 1er février, l'éboulement d'un mur de soutènement s'est produit entre Monsempron-Libos et Penne provoquant l'interruption totale des circulations entre Monsempron-Libos et Agen (voie unique).

Les dégâts sont très importants : plus de 3 000 m³ de déblai dont 600 m³ de rochers à dégager. Les conditions d'accès pour l'évacuation des déblais sont complexes et vont nécessiter des travaux de terrassement préalables. Une expertise est en cours pour identifier la consistance des travaux à réaliser et déterminer le délai de réouverture de la ligne.
